CHYDENIA

RAKENNUSHISTORIASELVITYS

2016

- Kohde: Töölön tyttönormaalilyseo, nykyisin ”Chydenia”, Aalto-yliopiston kauppakorkeakoulun käytössä
- Suunnittelija: Onni Tarjanne (Yrjö Vaskinen)
- Urakoitsija: Yleinen Rakennus Osakeyhtiö (1923)

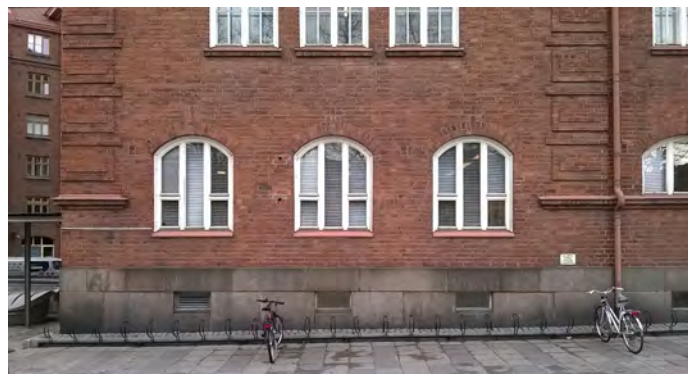
Kuva 11. Toteutetut ikkunat rakennuksen reunoilla 1.kerroksessa Sammonkadun puolella

Eräiltä osin tehdyt valitukset kuitenkin saatiin myös läpi: Kyseessä on 1. kerroksen (johtajattaren) rehtorin asunto (Sammonkadun puoleisen sivun länsipääty), jossa ikkunat olivat lattiasta niin korkealla, ettei niistä nähnyt ulos. Asia korjattiinkin toteutusvaiheessa ja muutoksen mielenkiintoa lisää se, että säilyneissä piirustuksissa näkyy vielä tilanne ennen muutosta. Suunnittelijana on helppo arvata, että arkkitehti on tehnyt kyseisen muutoksen ”pitkin hampain”, koska madalletut ikkunat katkaisevat ikävästi muuten yhtenäisen ja sommittelun kannalta tärkeän vaakalinjan. Vastaava muutos on tietysti symmetrian vuoksi tehty myös rakennuksen toisella puolella.

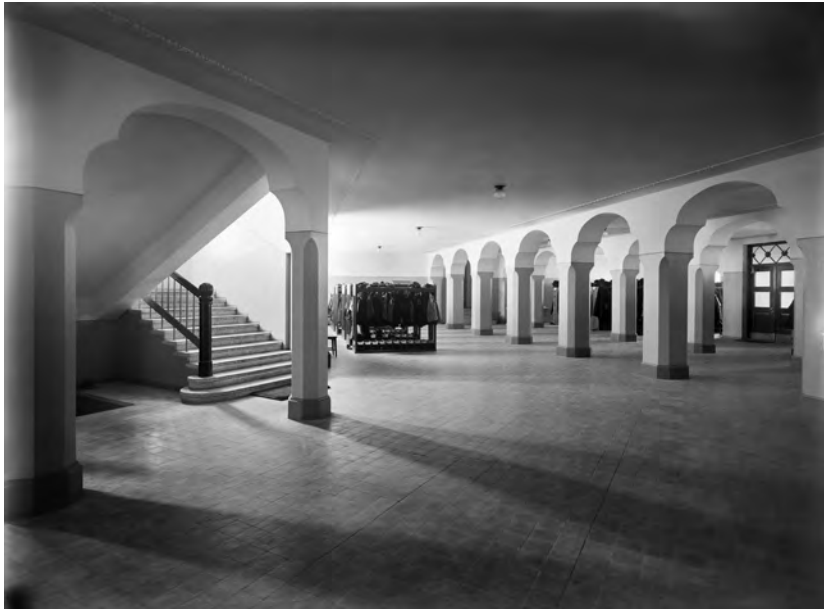
kuva 17. Näkymä 1. kerroksen sissäntulohallista. Eric Sundström 1923. Kaupunginmuseon kuva-arkisto

1. kerroksessa on suuren ala-aulan lisäksi opetuksen ja hallinnon aputiloja, rehtorin asunto sekä wc-tilat. Keittiö- ja ruokailutilat on sijoitettu rakennuksen pohjoispäättyyn. 1. kerroksen hallitsevana arkkitehtonisena aiheena on pilarien kannattama kaksoisarkadi apilanlehtikaarineen. Pilareissa on lisäksi särmäviisteet siten, että apilanlehtikaarien alapuolelle muodostuu vielä yksi lisäpari kaaria. Pilariosaa on korostettu eri värillä ja sen alapäässä on erillinen basis/ jalkaosa, sekin eri värillä korostettu. Samaa aihetta on käytetty avoportaankohdalla sekä valearkadina sydänmuuriseinän aulan puoleiseen osaan profiloituna. Pilariarkadit antavat tilalle erikoisen sakraalin vaikutelman sivu- ja keskilaivoineen. Arkadiaihe on arkkitehdin suunnitelmassa esitetty hieman poikkeavasti: Kuvassa esitetyt kapiteelit on toteutuksessa jätetty pilareista pois.

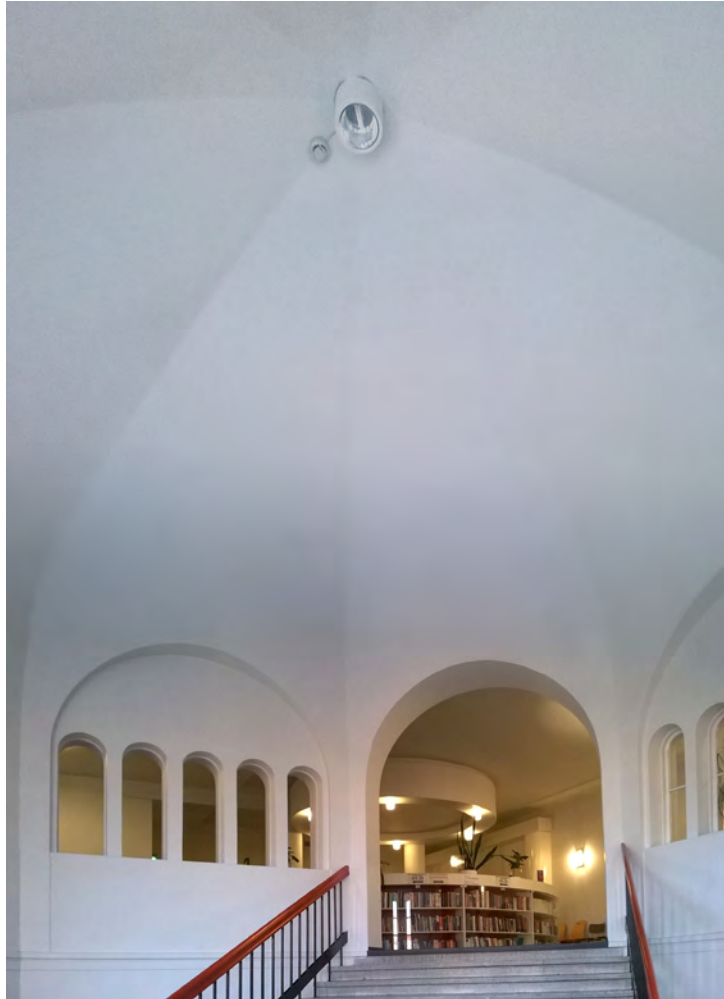
Pystypanoraama portaasta Arkkitehdit NRT Oy

Aulan toinen hallitseva arkkitehtoninen aihe on aulan sisänurkkaan sijoitettu väljä avoporras. Portaat nousevat kaksivartisina välitasanteeseen asti ja jatkuvat siitä yksivartisina aina seuraavaan kerrokseen asti. Porrastaset ovat mosaiikkibetonia. Välitasanteiden reunoilla tasoa kiertää tumma kehysraita. 2.-4. kerroksissa porrastusujen alapäässä porrastaset kaareutuvat komean barokkivaikutteisesti sivuseinille. Porrastornin yläosan päätteenä on 8-sivuinen kupuholvi.

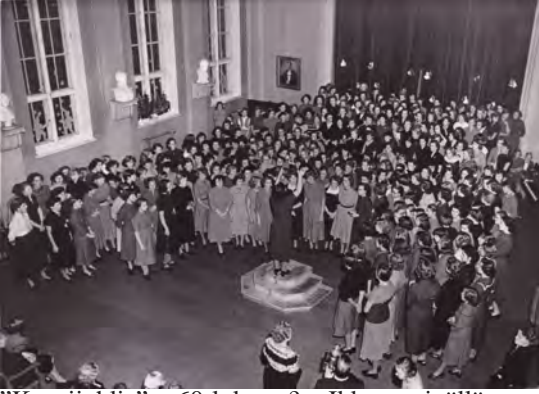
”Kuusijuhlia” 60-luku ? Ikkunaseinällä on nähtävissä kapiteelimaiset veistosjalustat. Arkkitehtonista jäsentelyä on korostettu sävyerein.

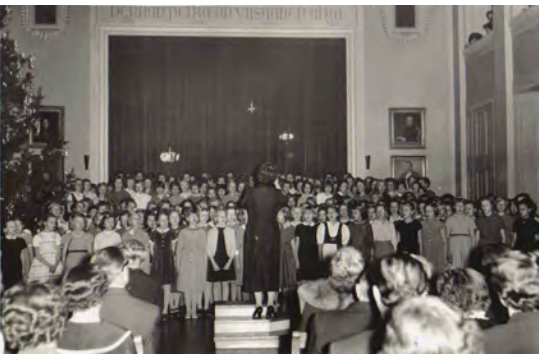
Oikeassa yläkulmassa vilahtavista kurkisteliijoista on pääteltävissä, että 5.kerroksen käytävällä on ollut saliin avattavat ikkunat. Kaikki kuvat on otettu ennen 1969 remonttia. HESTEO:n Facebook-kuva-arkisto

Valokuvien mukaan ovet ovat olleet alunperin maalattuja puupeiliovia ja yläikkunat todennäköisesti maalattuja avattavia puuikkunoita. Kaikki ovet on voitu aukaista viereiselle käytävälle. Ulkoseinän alaosassa on pilastereiden kohdilla ollut lisäksi eräänlaiset ylimääräiset kapiteelit veistosjalustoina. Jalustojen päällä on ollut merkkihenkilöiden (?) rintakuvia.

Salin katto on jäsennöity voimakkaalla palkistoiheella ja palkkivälien kasettiaiheita on reunustettu profiloinneilla ja munasauvaornamenteilla. Kasettien keskellä on ollut todennäköisesti paikat valaisimille. Todennäköisesti arkkitehtonista jäsentelyä on alunperin myös korostettu värierioilla (valkoinen+ korosteväri).

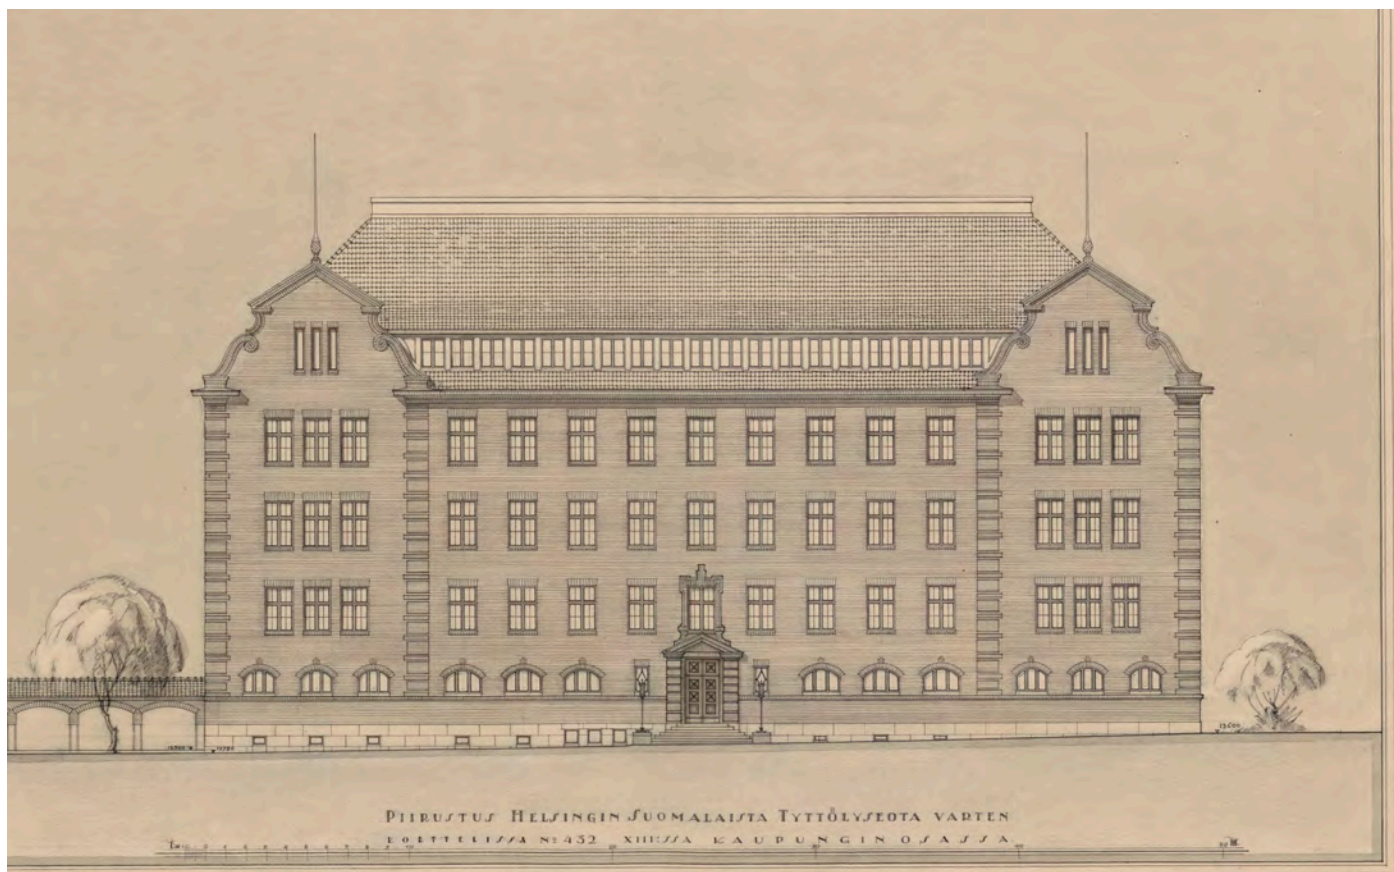
Kuva 23. Fasadi Sammonkadulle. Alkuperäispiirustus Yleisten Rakennusten Ylihallitus 1921 ?Kansallisarkisto

Julkisivut jakautuvat vertikaalisuunnassa selkeästi jalustaan, neljän kerroksen korkuiseen ikkunoilla aukotettuun tiilimuuriosaan sekä voimakkaan arkkitraavimaisen räystäslinjan yläpuoliseen vesikattoosaan, johon on sijoitettu 5. kerros. Vesikattoa on taitettu sitten että 5. kerrokselle muodostuu yhtenäinen ”klerestoriomainen” nauhaikkuna. Rakennuksen pohjamuodosta huolimatta julkisivut Runeberginkadulle sekä puistoon ovat symmetriset klassismin hengen mukaisesti. Muuten kokonaan samassa tasossa (ei ulokkeita, risaliitteja) olevaan Sammonpuistikon puoleiseen fasadiin muodostuu sen reunoilla räystäslinjan yläpuolella päätykolmiot, joita on muotoiltu barokkihenkisin voluutoin. Alkuperäisissä suunnitelmissa päätykolmioiden korostuksena on vielä ollut 20-luvun klassismille tyypilliset ”spiirat”, joita ei ilmeisesti kuitenkaan koskaan toteutettu, koska niitä ei näy vanhimmissakaan valokuvissa.

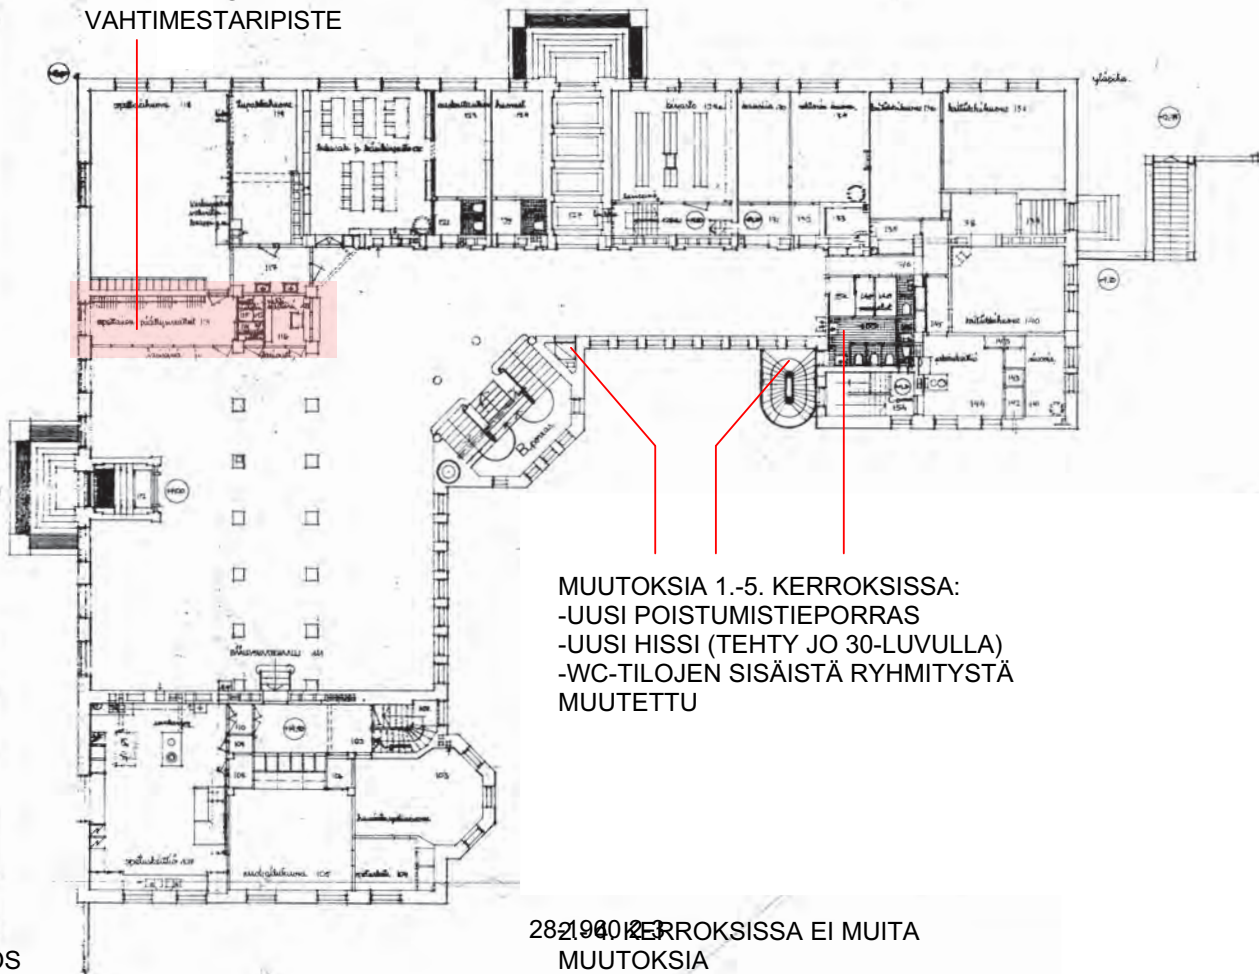
MUUTOKSIA 1.-5. KERROKSISSA:
-UUSI POISTUMISTIEPORRAS
-UUSI HISSI (TEHTY JO 30-LUVULLA)
-WC-TILOJEN SISÄISTÄ RYHMITYSTÄ
MUUTETTU

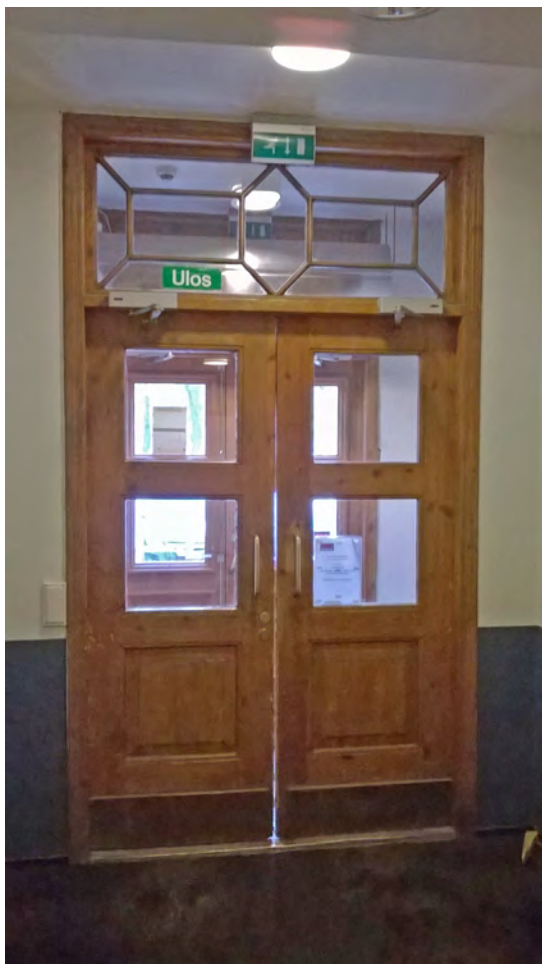
Sammonkadun puoleisen tuulikaapin alkuperäiset (?) sisäovet, sisäpuoli

Sisäänkäyntien tuulikaappien tilahahmot ja ovet sekä Sammon- että Runeberginkadun puolella ovat säilyneet pääosin alkuperäisessä asussaan. 1.krs. aulan sekä kerrosten sivukäytävien tilahahmot on häivytetty erilaisilla väliseinillä ja tilanjakajilla. 1. ja 2. kerrosten aulan pilari-kaari-aiheet ovat osittain näkyvissä. Sydänmuurien viereen kerroksiin tehdyt toimistokäytävät on toimistojen puolella pinnoitettu tummalla puuviilulla.

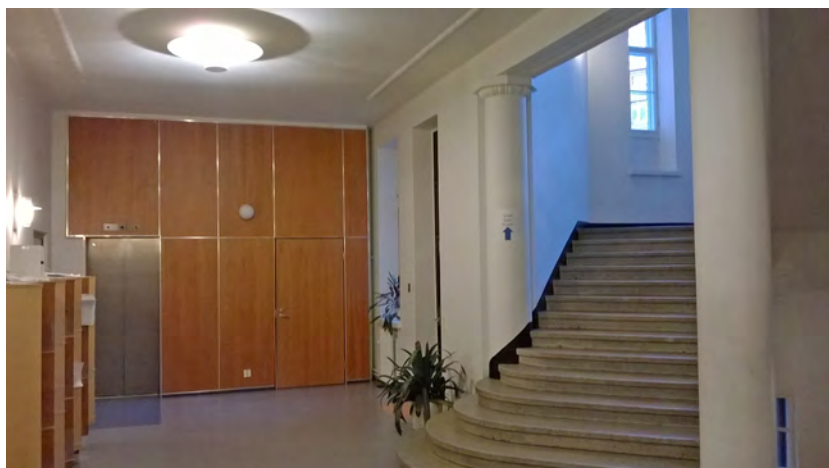
Uusi (v.2000) hissi ja viiluseinä 2.-5-kerrosten auloissa

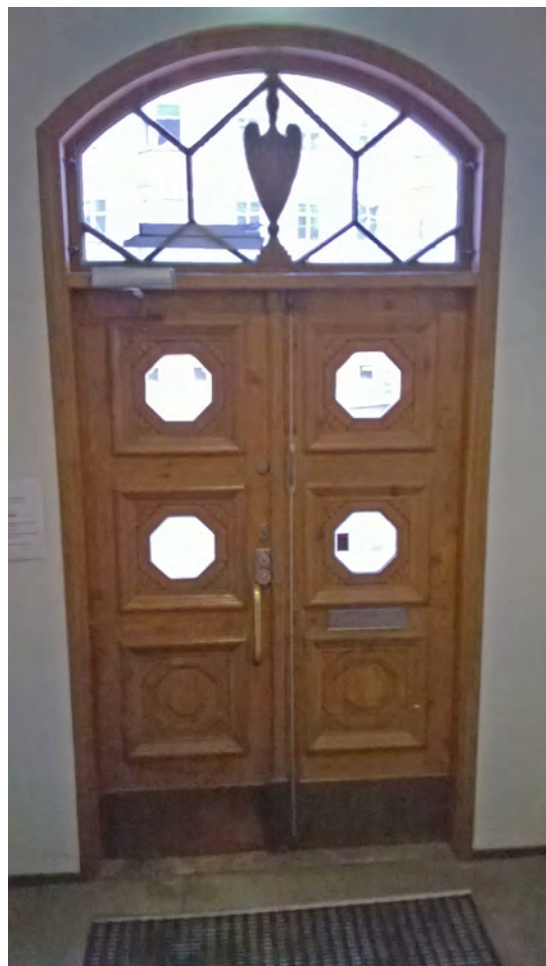
Runeberginkadun puoleisen tuulikaapin alkuperäiset ulko-ovet, sisäpuoli

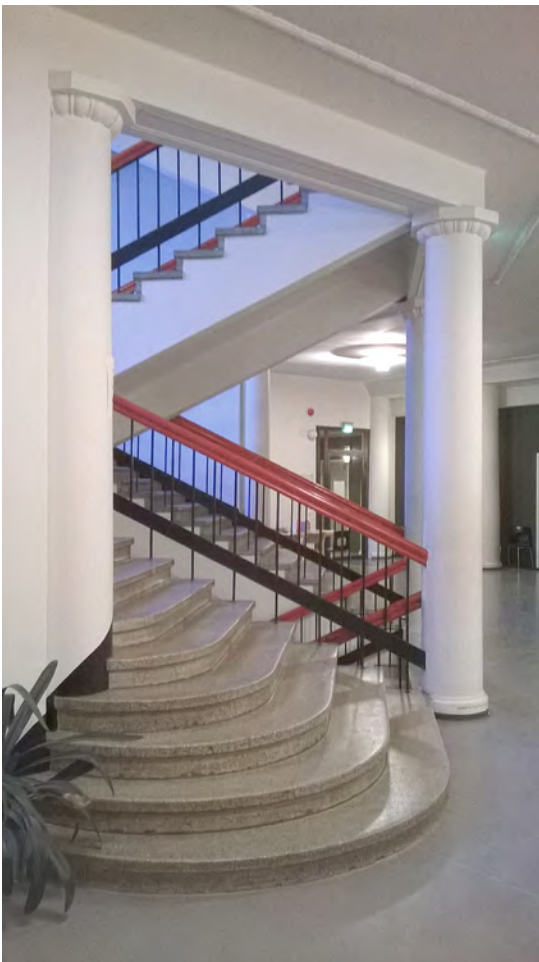
Avoportaan lähtö 2. kerroksesta

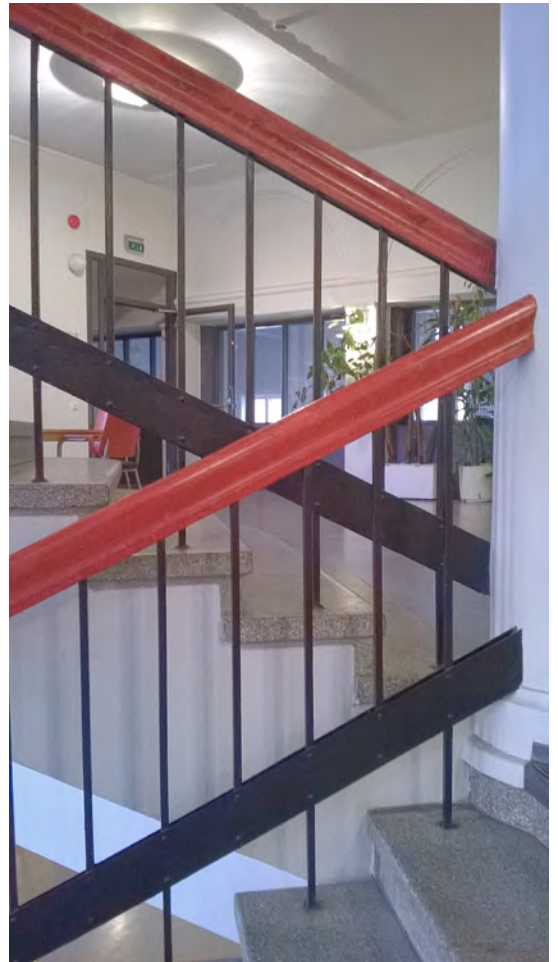
Vanha avoporras on yleishahmoltaan hyvin säilynyt. Avoportaan kaikki seinä- ja kattopinnat on maalattu valkoisiksi. Porraskaiteiden rakenteet ja käsijohteet lienevät alkuperäiset, mutta kaiteiden puosat on petsattu voimakkaan punaisiksi (tuskin alkuperäinen väri). Alkuperäiset mosaiikkibetoniset portaat ja porrastasanteet ovat hyväkuntoiset.

Alkuperäiset porraskaiteet (ei väri alkup.)

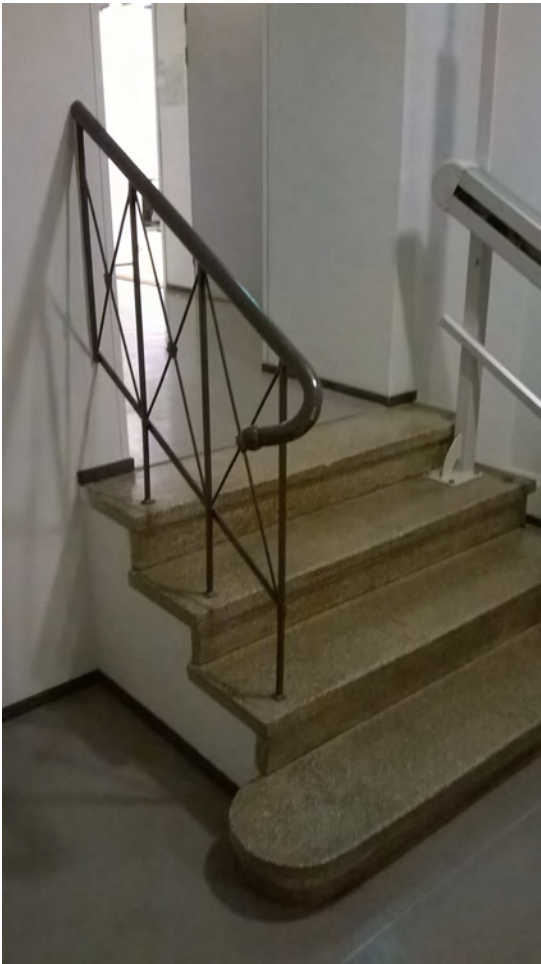
Alkuperäinen porras 1. kerroksessa. Alunperin tästä päästiin 1 krs. aulaan keittiö- ja ruokailutiloihin

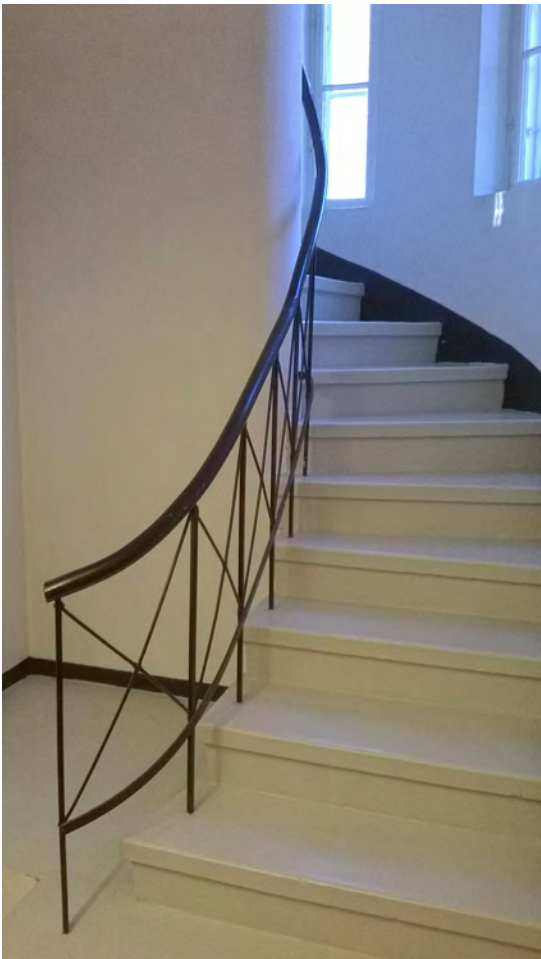
Alkuperäisistä pukuhuonetoista yllä oleviin voimistelusaloihin johtanut porras, alaosa

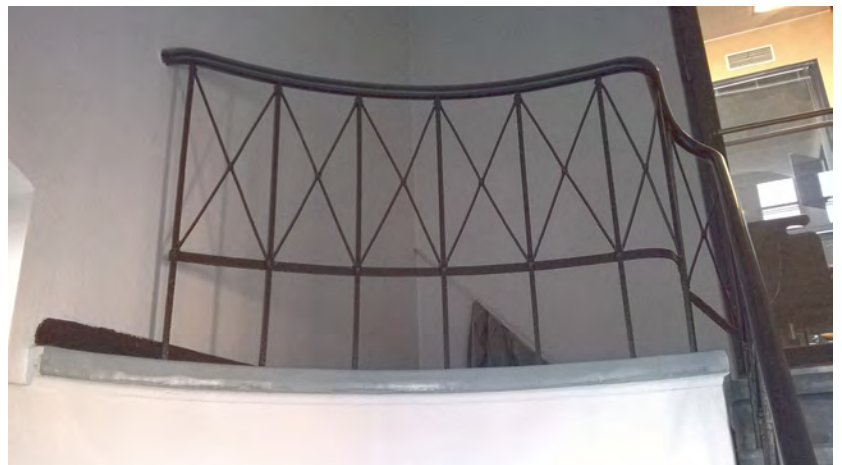
Voimistelusalipiortaan yläpää

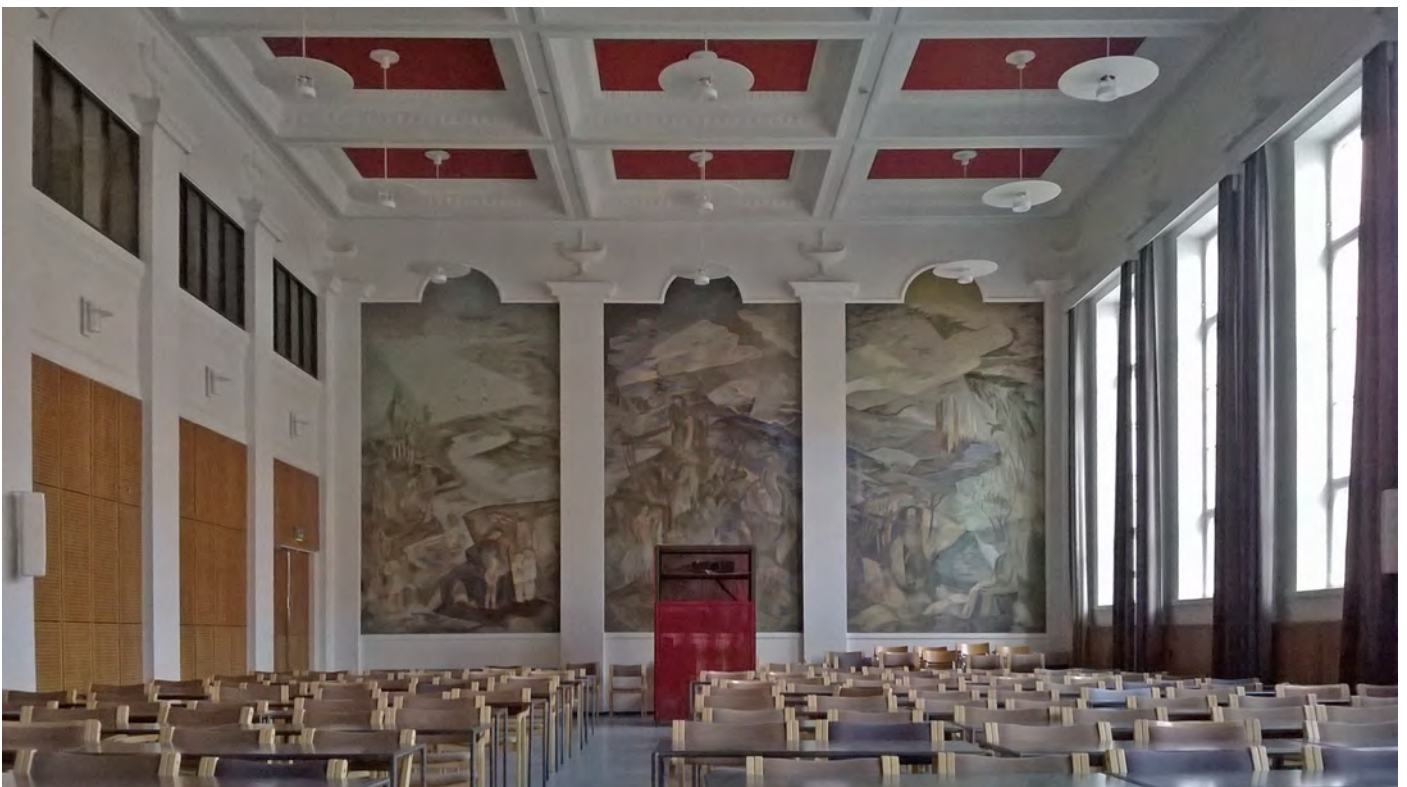
Juhlasalin peräseinällä on suuri koko seinän täyttävä maalaus. Freskon on tehnyt Hilikka Toivola ja se esittää ihmisen eri ikäkausia. Maalauksen paljastus tapahtui lokakuun 10. 1947. Juhlasalin esityslava on purettu, samoin sen taustatila.

Entisen juhlasalin (nykyisin luentosali) peräseinä

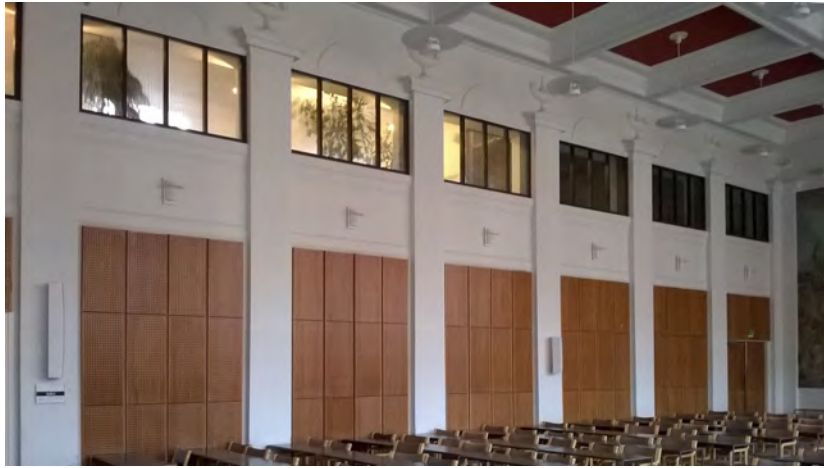
Salin käytävän puoleinen seinä

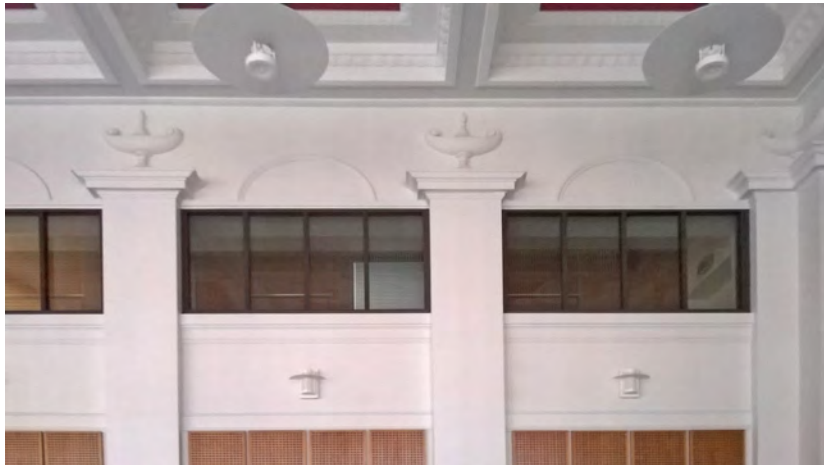
Salin käytävän puoleinen seinä, detalji

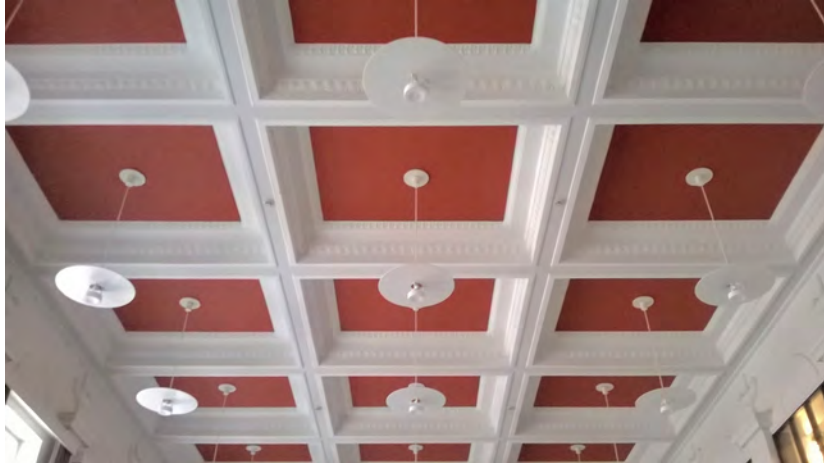
Katon kasetointia on korostettu nykyisin punaisella sävyllä, mutta se ei liene alkuperäinen sävy.

Salin katto

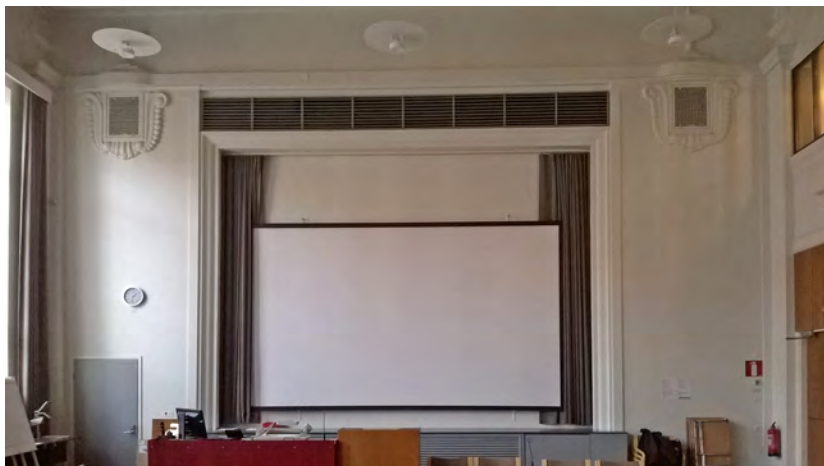
Salin etuseinä

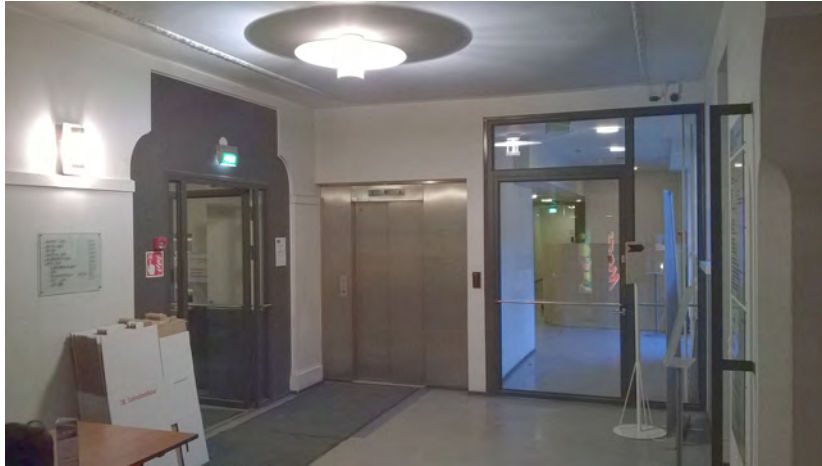
Alkuperäisiä sisäovia ei ole säilynyt lukuun ottamatta pääsisäänkäyntien tulikaappien ulko- ja sisäovia. Auloihin on v. 2000 remontissa tehty ilmeisestikin tarkoituksellisesti ”uuden näköisiä” vanhasta muotokielestä selvästi erottuvia metallilasiseiniä ja ovia. Sama koskee toimistohuoneiden ja -käytävien väliseinäjäärjestelmillä.

Lasiseinä- ja ovi 1krs. aulassa hissinvieressä

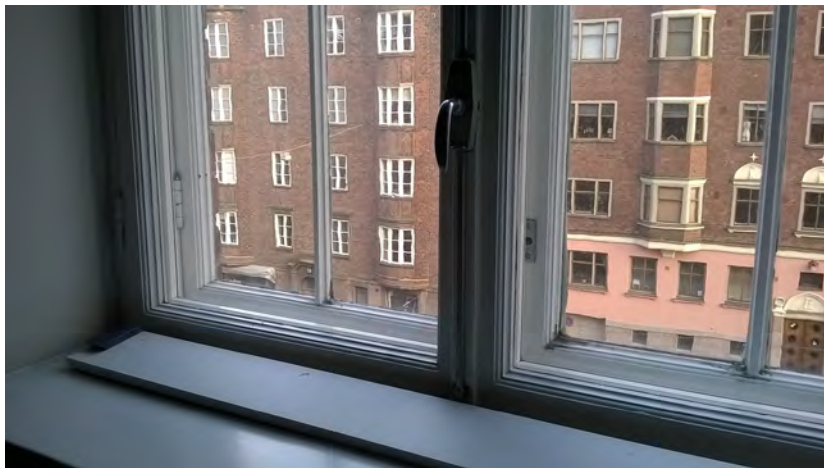
Täydellistä ikkunaremonttia ei ole tehty missään vaiheessa. Nykyisin osa ikkunoista on alkuperäisiä ja osa uusia. Perusteellista inventointia ikkunoista ei selvityksen yhteydessä ole tehty. Kierrolla tehdyn tarkastelun perusteella vaikuttaa siltä, että ikkunat listoineen on vaihdettu etelä- ja länsisivuilla (Sammonkadun- ja Ilmarinkadun puoleinen pääty), mutta muualla ne ovat pääosin alkuperäisiä. Auloissa ja avoportaassa on myös pääosin alkuperäiset ikkunat. Alkuperäiset ikkunat (varsinkin ulkopuitteet) ovat jo osittain huonokuntoisia.

Alkuperäinen ikkuna Runebergin kadun puolella. Pääosin myös alkuperäinen heloitus.

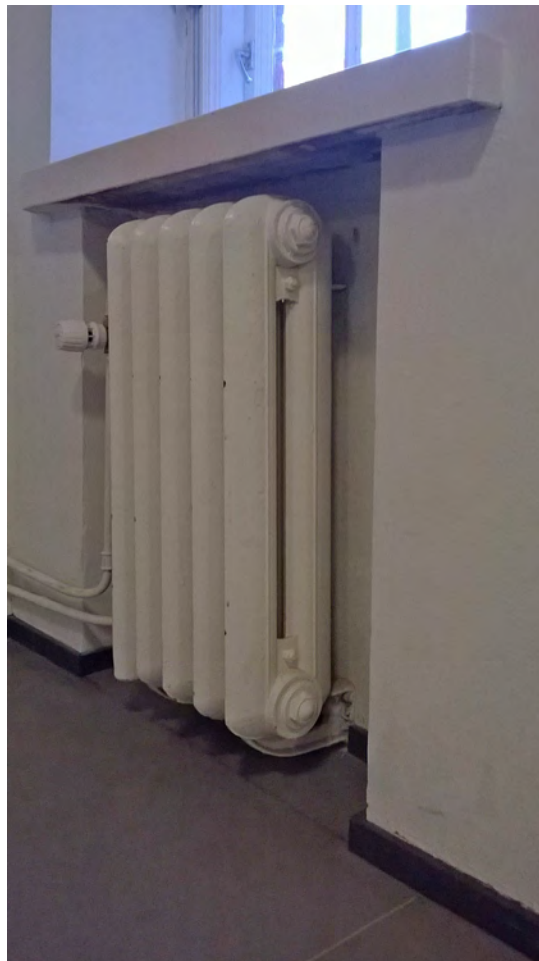
Talotekniikka on kokonaisuudessaan uusittu tehtyjen remonttien yhteydessä. Vanhoja alkuperäisiä lämpöpattereita on kuitenkin säilynyt siellä täällä.

Alkuperäinen lämpöpatteri

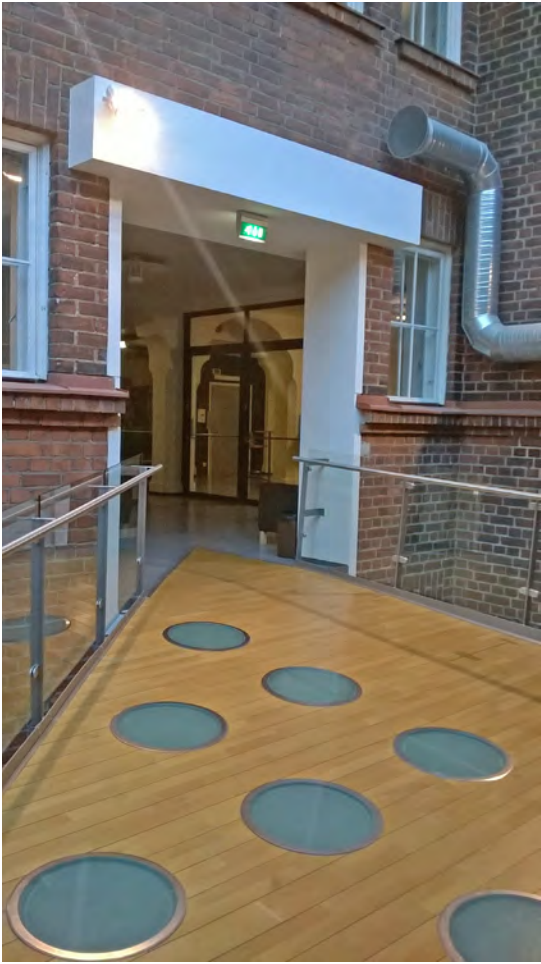
Uudesta osasta vanhan osan 1. kerrokseen johtavat sillat

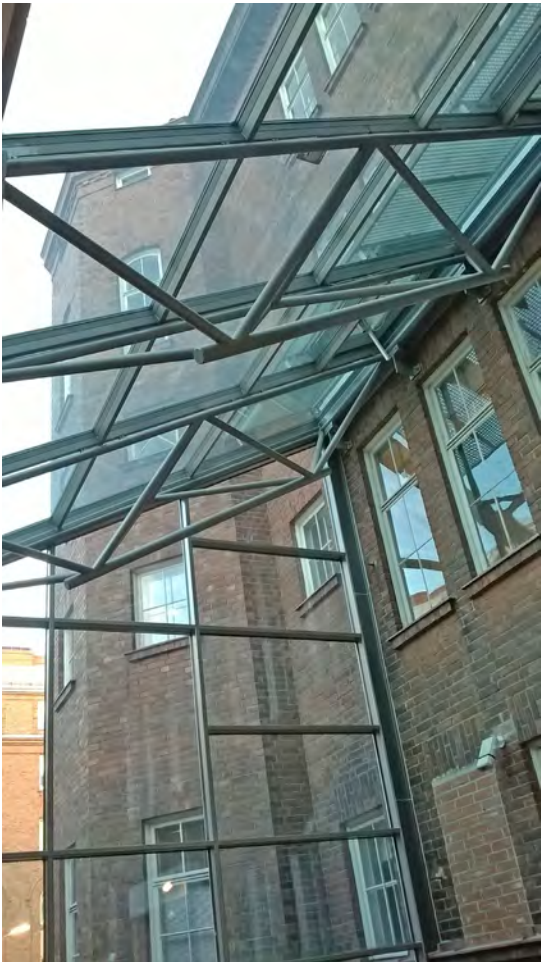
Vanhan ja uuden osan liittävät lasirakenteet

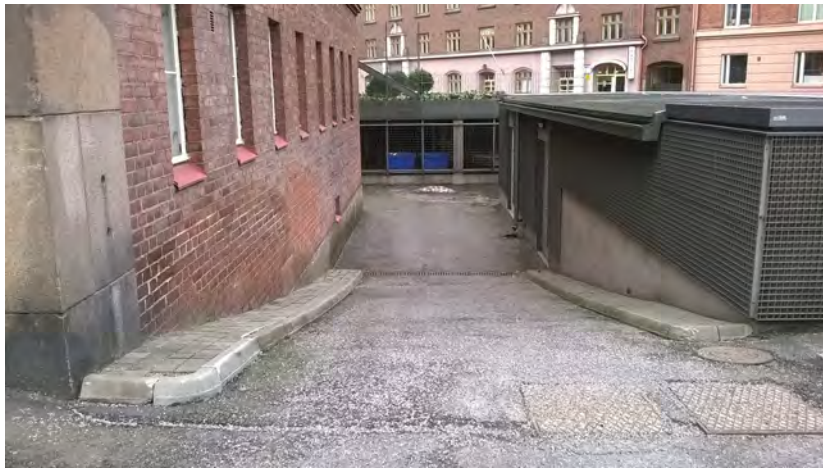
Muuntamo ja ajoluiska Runeberginkadun ja Ilmarinkadun kulmassa Runeberginkadun puoleiseen julkisivuun.

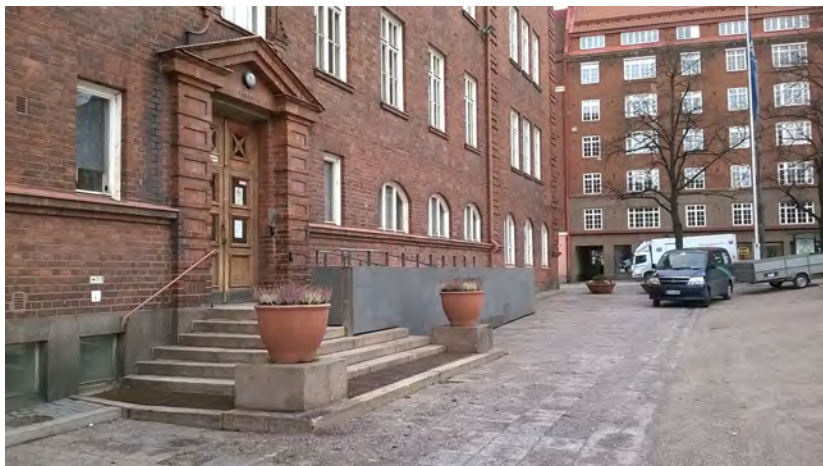
Uudisosa pihasivuilla on rakennettu vanhan rakennuksen eteen. Vanhan ja uuden osan liittävät rakenteet ovat pääosin lasirakenteita ja vanhan osan seinät on eräitä aukotuksia lukuun ottamatta jätetty ennalleen. Sisäänkäynnin luiska on rakennettu irti vanhasta seinästä, jolloin se ei muuta julkisivun alkuperäistä aukotusta. Fasadissa luiskarakenteet tosin umpikaiteineen muodostavat melko voimakkaan uuden aiheen julkisivun eteen.

Sammonkadun puoleisen sisäänkäynnin esteetön luiska

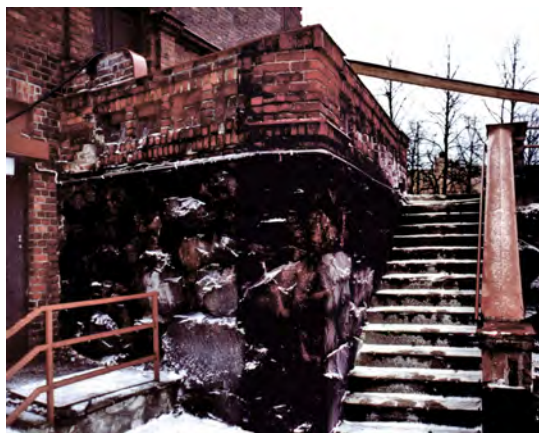
Uuden tukimuurin rakentamisen yhteydessä on purettu vanha tiilimuuri portaineen sekä vanhan asunnon sisäänkäyntiovi yläikkunoineen. Julkisivun aukot on muurattu umpeen.

Vanha tiilimuuri ja portaat purettu sekä asunnon sisäänkäynti poistettu ja aukko muurattu umpeen, katos säilytetty. Valokuvat Hannu Jaakkolan toimisto 1999.

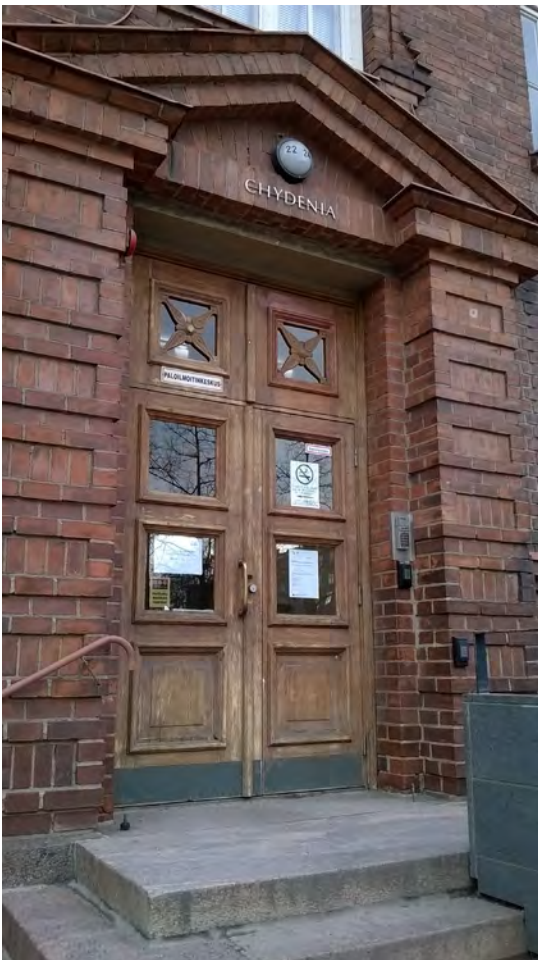
Sammonkadun- ja Runeberginkadun puoleiset pääsisäänkäyntien ovet ovat säilyneet alkuperäisinä. Samoin niiden tuulikaapit ja tuulikaappien ovet. Ilmarinkadun päädyssä ollut asunnon sisäänkäynti on poistettu ja aukko murattu umpeen

Pääsisäänkäyntien alkuperäiset ovet

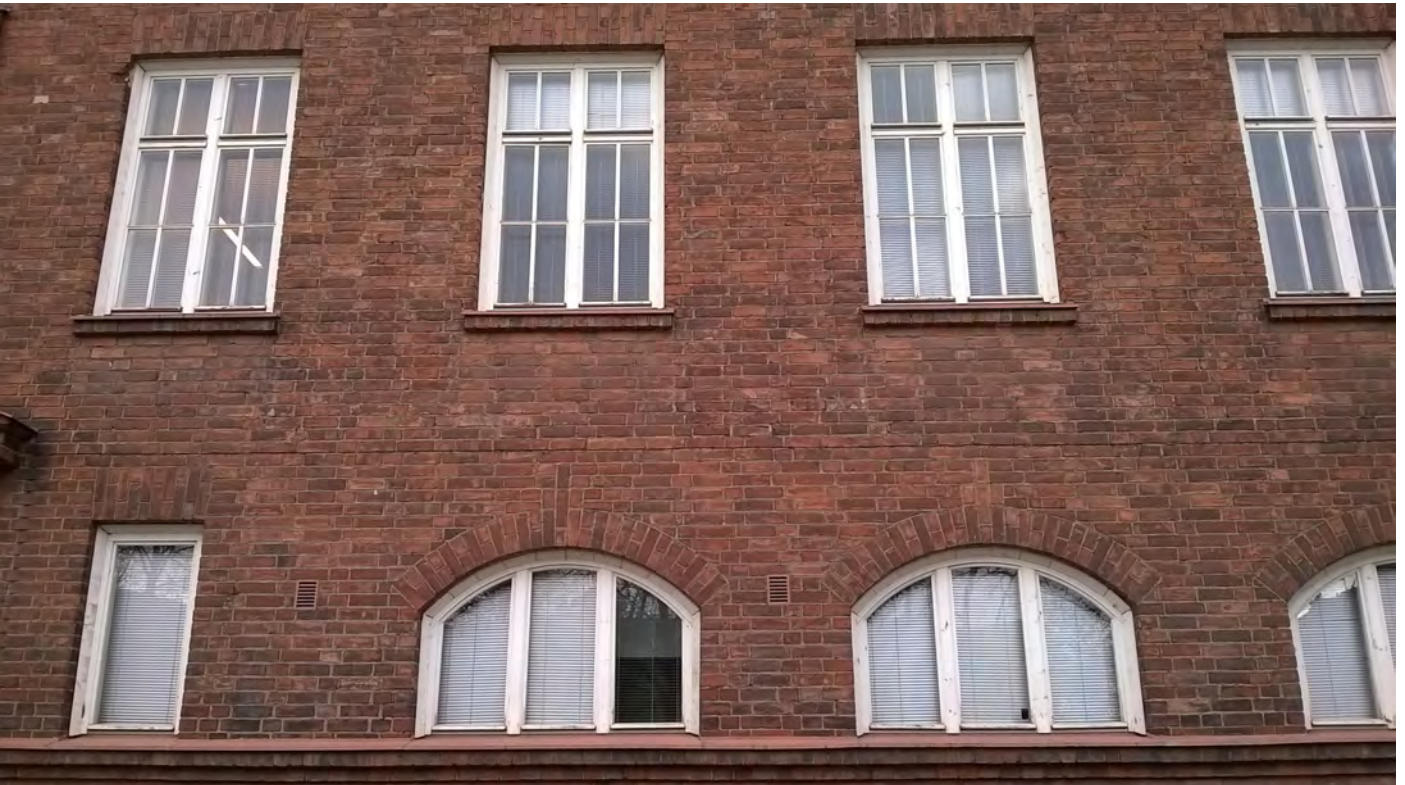
Osa ikkunoista on alkuperäisiä, osa on uusittu. Uusittujen ikkunoiden ulkopuoliset listoitukset on tehty erityisesti kaari-ikkunoiden kohdalla epäsiististi. Listoitusten murtoviivamuoto korostuu liiaksi- lisäksi on käytetty sileää listaa kun alkuperäiset ovat profiloituja.

Vertaa kaari-ikkunoiden listoituksia. Uusi ja vanha tekotapa.

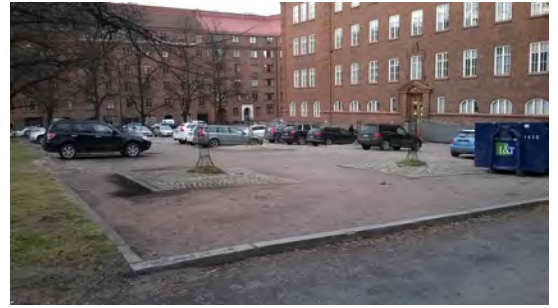
Rakennuksen edustalla on graniittireunakivillä reunustettu sorakenttä neliönmuotoisine kiveysalueineen

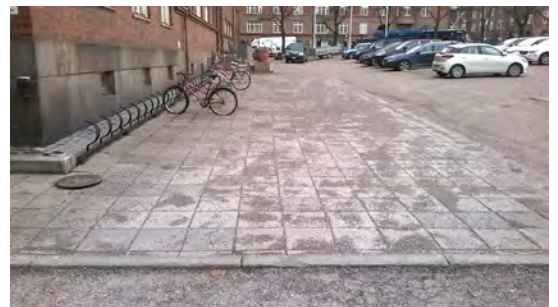
Rakennuksen puolella ovat betonilaatoitettu alue sekä seinustan kiveysalue pyörätelineineen

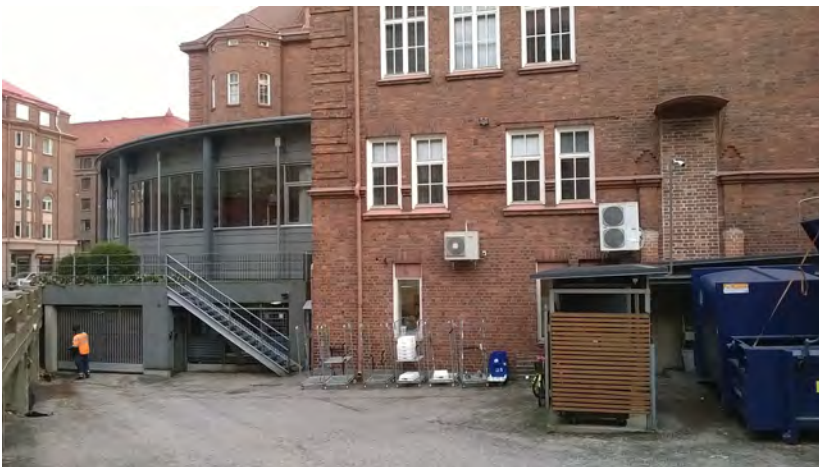
Huoltopiha jätekatoksineen. Vasemmalla parkkihallin ovet.

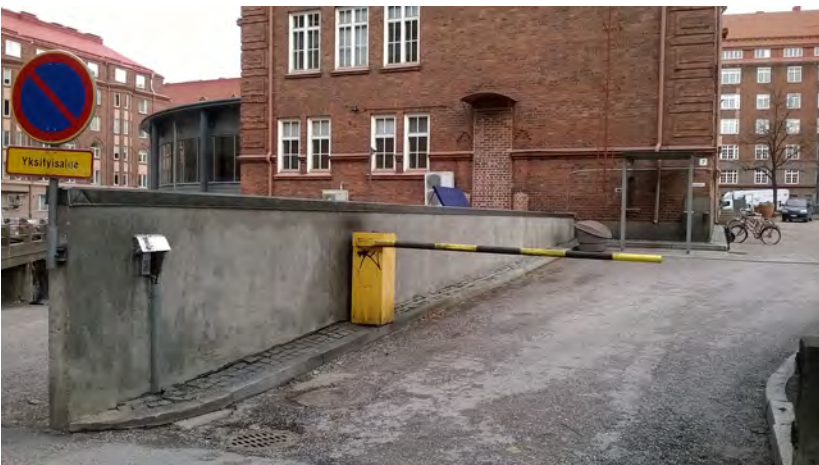
Uusi tukimuuri erottaa huoltopihan ja eduspihan toisistaan

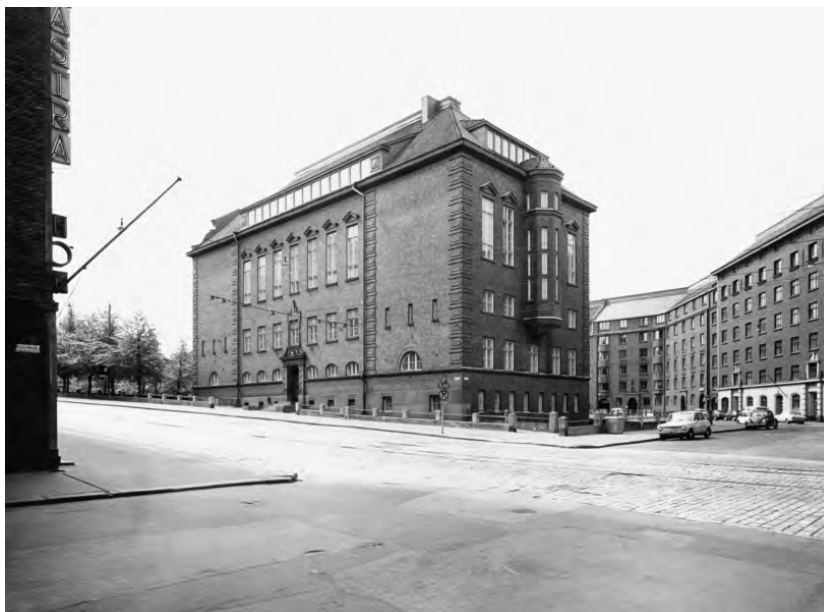
Kuvat ennen ja jälkeen Runeberginkadun julkisivun ikkunamuutosta. Rakennuksen oikeassa reunassa on nähtävissä v.1969 remontissa lisätyt ikkunat, jotka rumasti rikkovat fasadin symmetrian ja umpinaisen muuripinnan. Kuva, Arkkitehtuurimuseon kuva-arkisto sign. 40-2731, 1966

Mikäli rakennuksen tuleva uusi käyttö edellyttää sisätilojen uudelleenjärjestelyjä olisikin toivottavaa, että suunnittelussa olisi mahdollista palauttaa mahdollisimman paljon sisätilojen alkuperäistä luonnetta ja tilarakennetta. Keskeisiä elementtejä tässä suhteessa ovat sivukäytävien avaruus kaikissa kerroksissa sekä kerrosten suuret luokkahuoneet. Erityisesti uusi hissikuilu, joka v.1999 suunnitelmissa on tehty keskeiselle paikalle entistä sivukäytävätilaa, vaikeuttaa asiaa käytävien osalta. 1.kerroksen aulatilojen avartaminen (lasiseinien

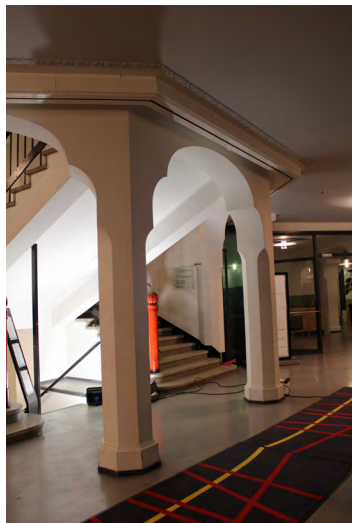
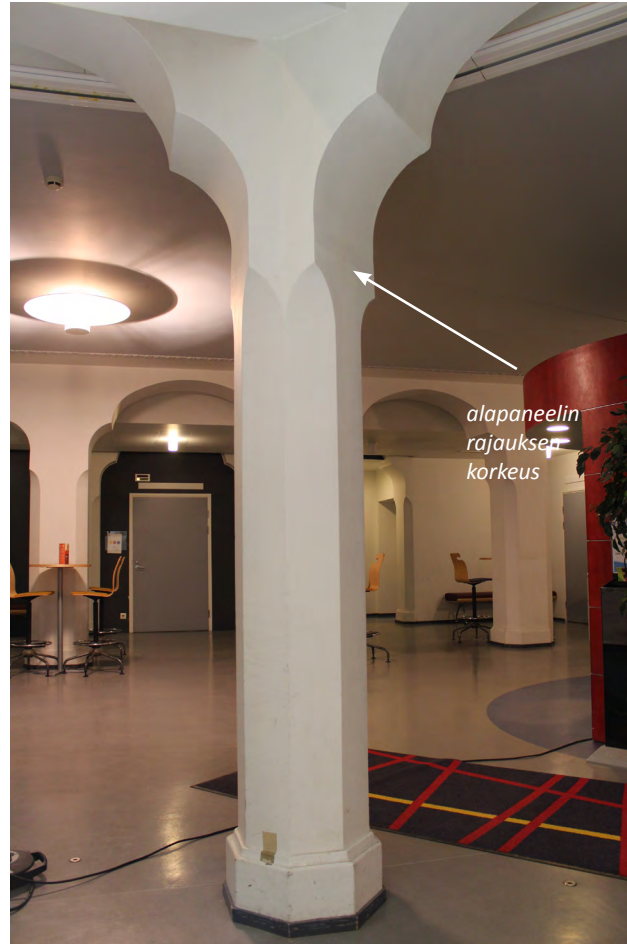
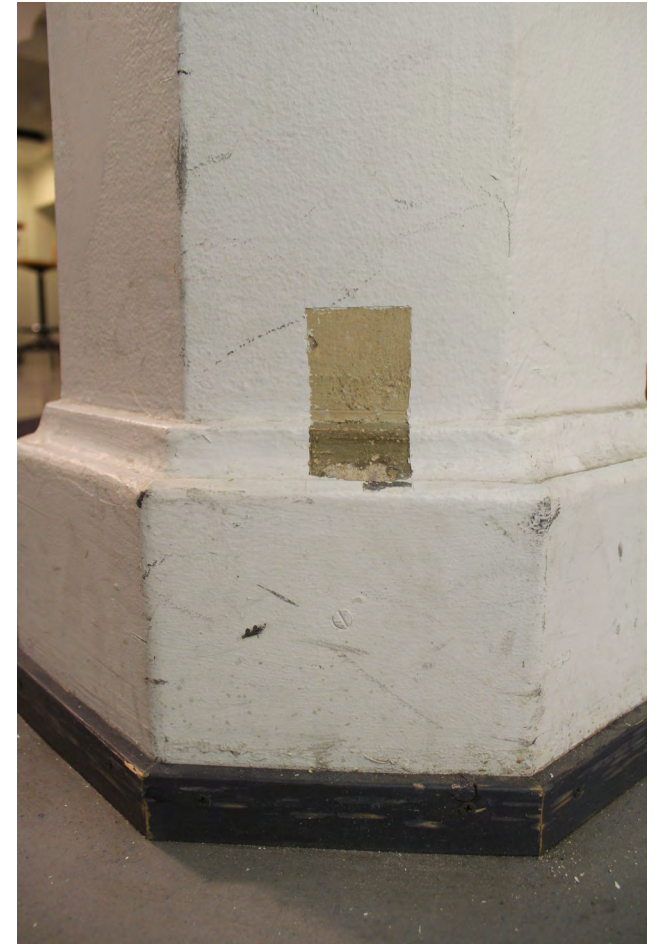
Ala-aulan pilari. Alapaneelin korkeus erottuu kohoutumana reilun 2 metrin korkeudella.

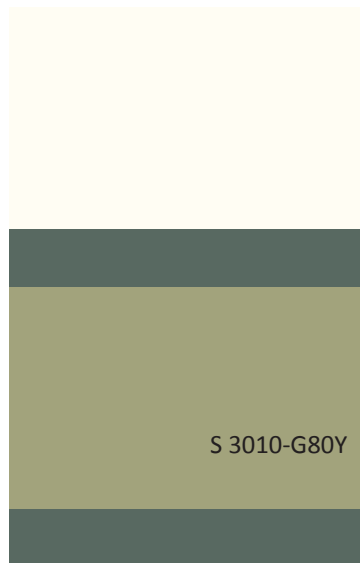
Portaikon seinän yläosan väri on todennäköisesti liidun valkean liimamaalin sävyinen. Väriä oli vaikea määrittää, koska esille tullut pinta oli vaurioitunut ja tummunut päällemaalauksen yhteydessä. Luultavasti sävy on ollut samaa sävyä kuin pylväiden sävy, mutta astetta vaaleampi.

*liimamaali,
liidunsävy?*
