CHYDENIA

RAKENNUSHISTORIASELVITYS

2016

- Kohde: Töölön tyttönormaalilyseo, nykyisin ”Chydenia”, Aalto-yliopiston kauppakorkeakoulun käytössä
- Suunnittelija: Onni Tarjanne (Yrjö Vaskinen)
- Urakoitsija: Yleinen Rakennus Osakeyhtiö (1923)

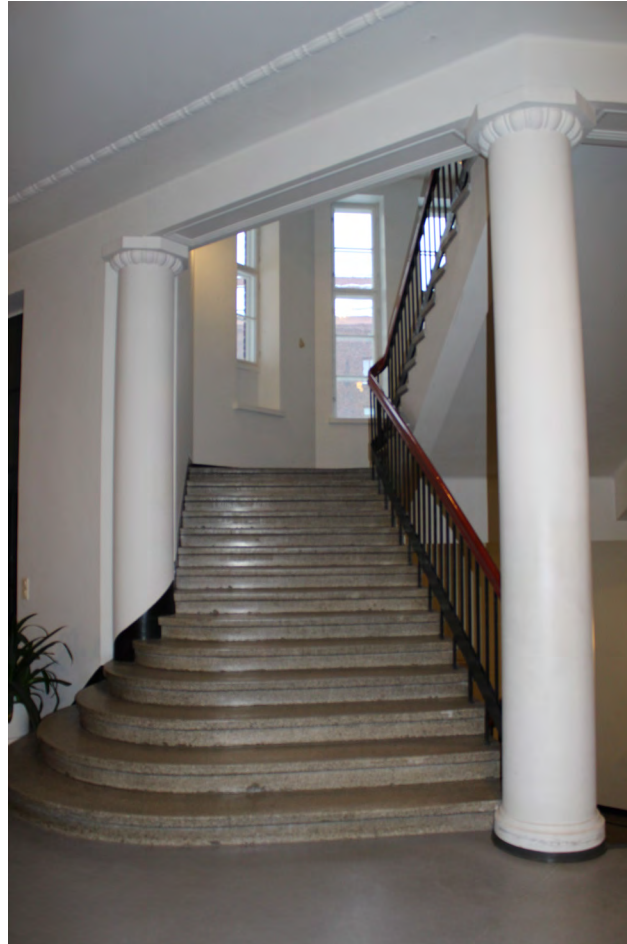
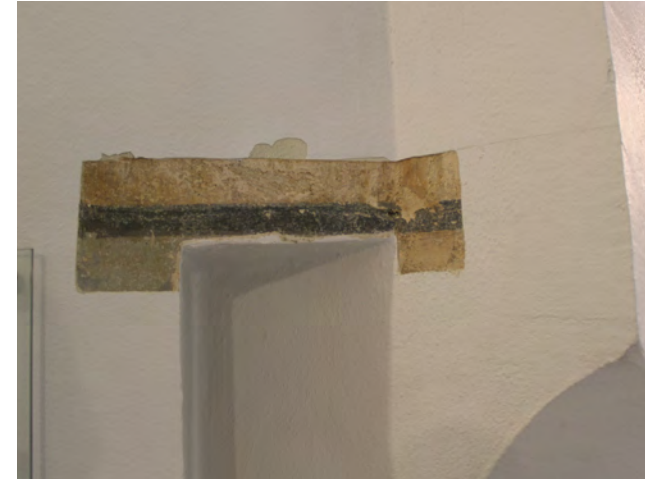
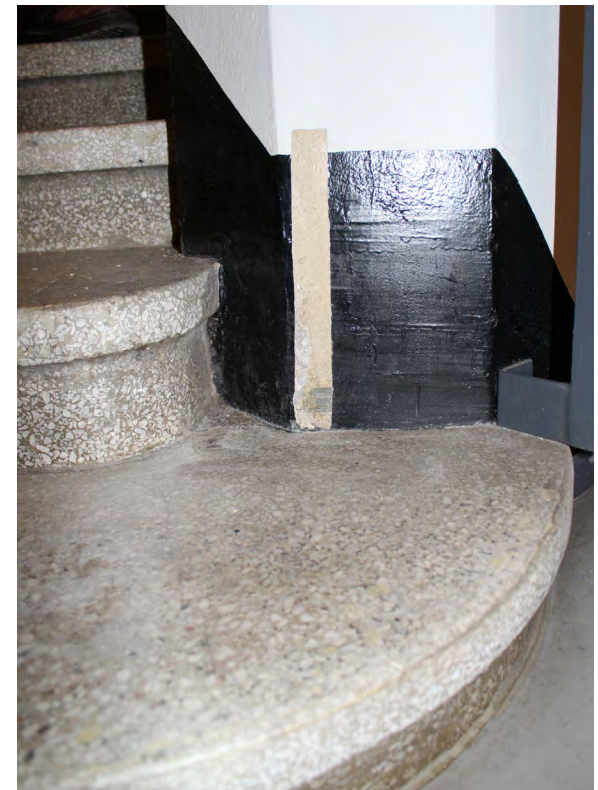
Portaan syöksyn alapinta

Harmaa, joka on astetta vaaleampi kuin seinän alapaneeli S 2005-Y/S2005-G80Y, tummempi, öljymaali

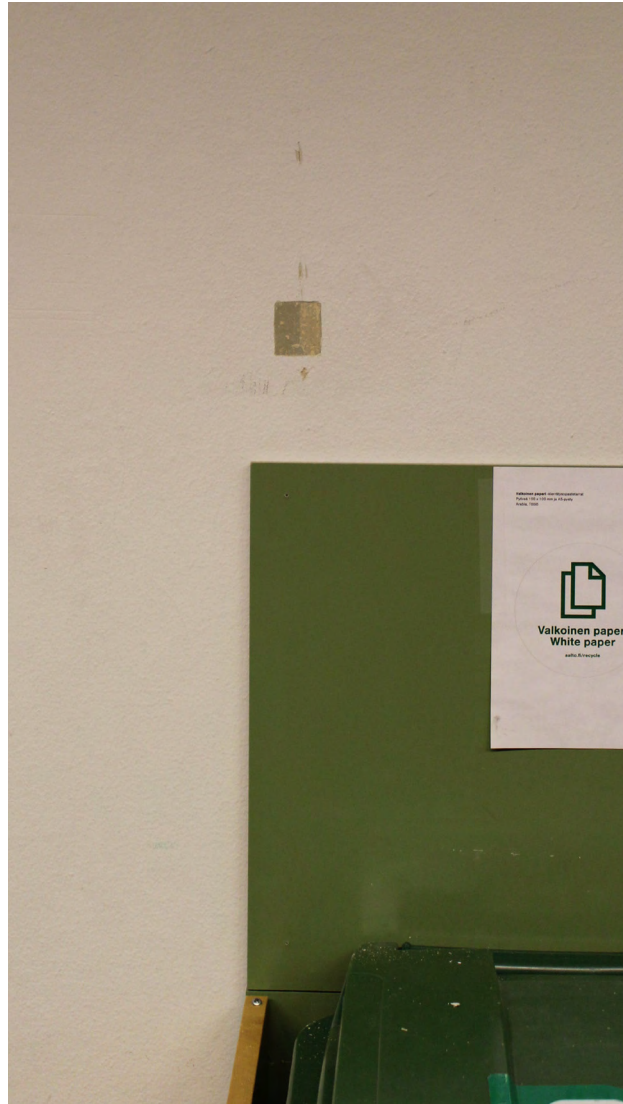
Toisen kerroksen kerroskäytävä toimistotilojen edessä.

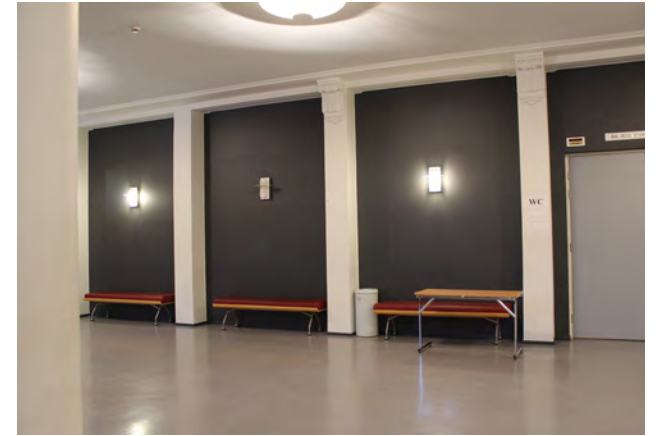
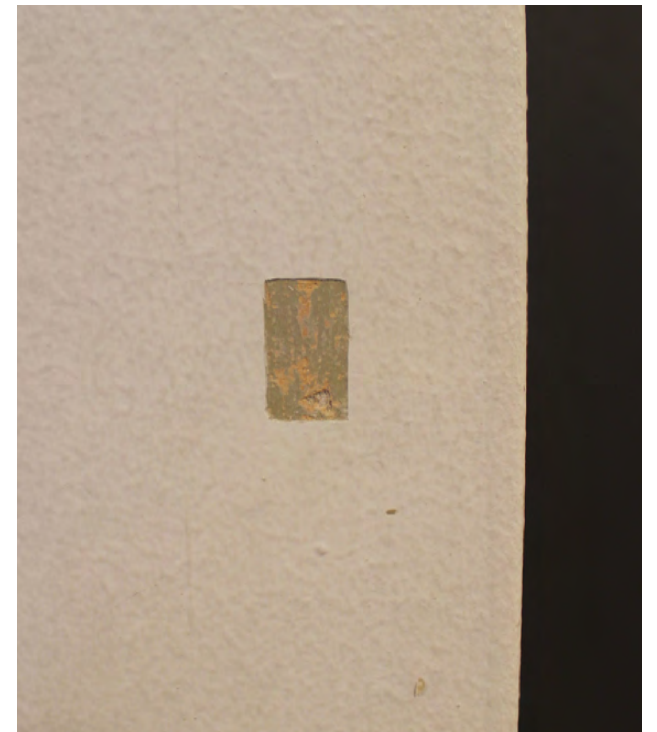
Aulan pilasterit ovat samaa vihreän harmaata kuin portaiton seinän alapaneeli S 3010-G90Y/S 3010-G80Y, öljymaali

Kolmannen kerroksen aula ja aulan seinän esiinotto.

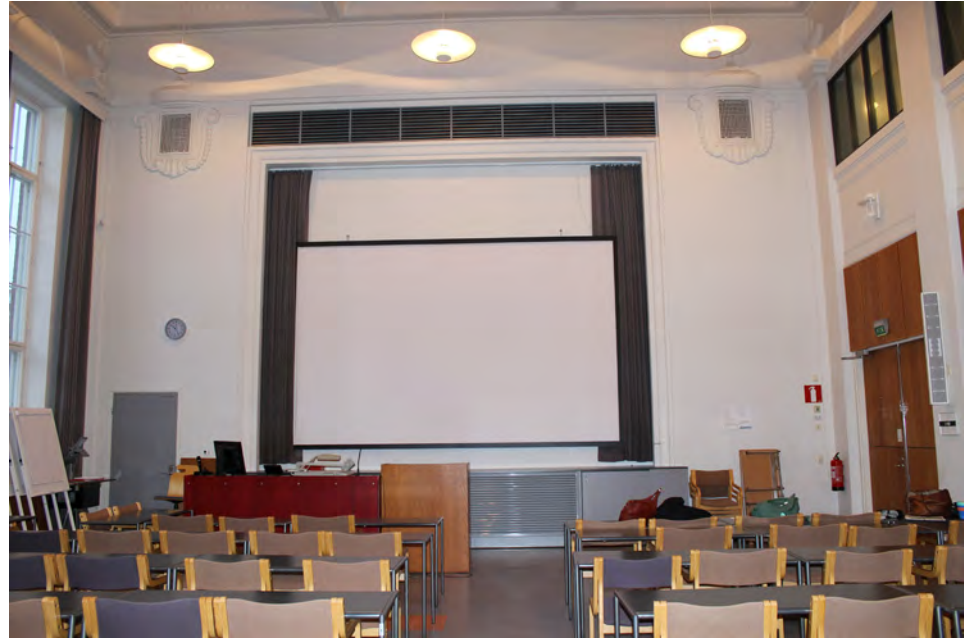
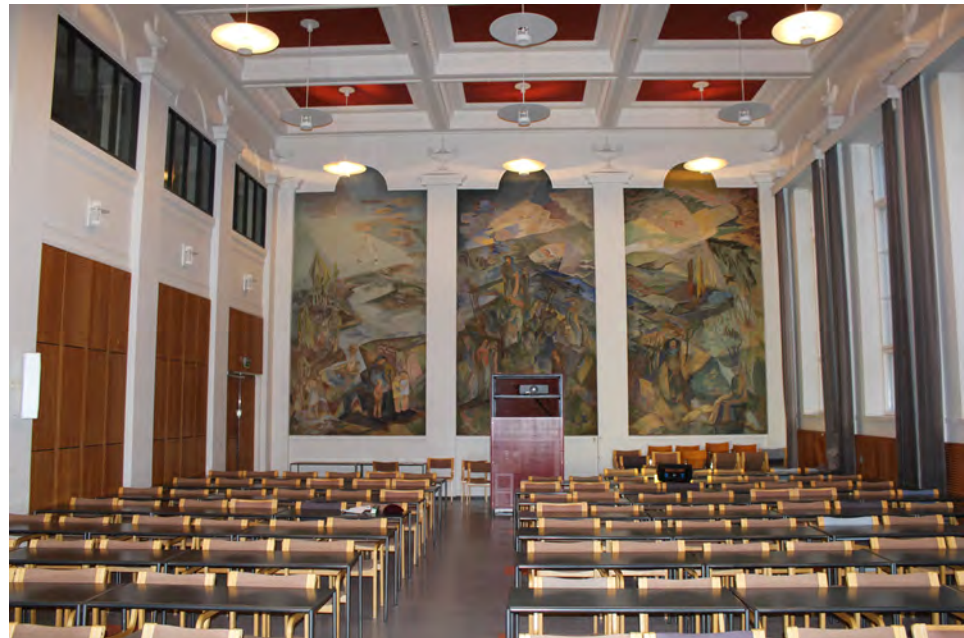
Näyttämöseinä

Juhlasalin väriytyks on ollut harmaa. Pilasterit ja listoitukset ovat olleet vaaleammat ja peilikentät tummemmat. Esille otettujen maalikerrosten alla on vielä yksi maalikerros, joka on sävyltään eri harmaa/vaalea kolmella tutkitulla seinällä. Maalikerros pääteltiin tämän selvityksen perusteella pohjamaaliksi. Se voidaan varmentaa tekemällä perusteellisempi selvitys, johon kuuluu myös seinien yläosat.

Juhlasalin seinäpinnat on jaettu kenttiin rapatuilla listoilla. Listat ovat harmaat ja maallina öljymaali, pinnassa erottuu siveltimen jälki, lähivärisävy on S 2502-B/ S 2502-G.

Peilit ovat olleet tummemmalla harmaalla maalatuja. Lähisävy peileille on S 3502-B.

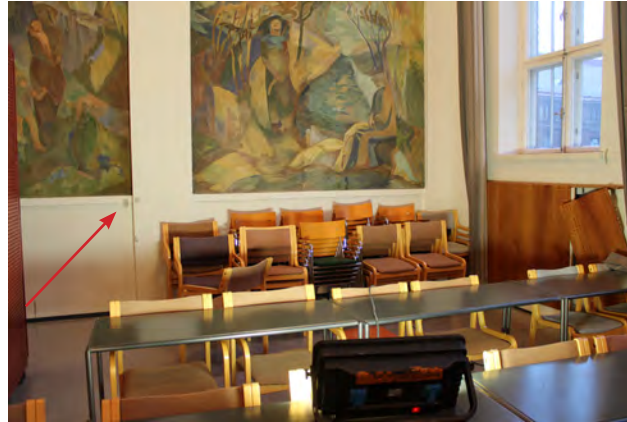
Takaseinä, jossa maalaukset
Pilasteri S2502-G/ S2502-B, harmaa, hakkuripinta, öljymaali

Seinän alaosa
S 2502-Y/S3005-Y20R
Seinän alaosan lista S3010-G80Y, sivellinpinta
- nämä saattavat olla myöhäisempiä kerroksia, jotka liittyvät seinämaalaukseen vuodelta 1947.
Kerrosten alla on sama harmaa kuin pilastereissa S2502-G/ S2502-B.

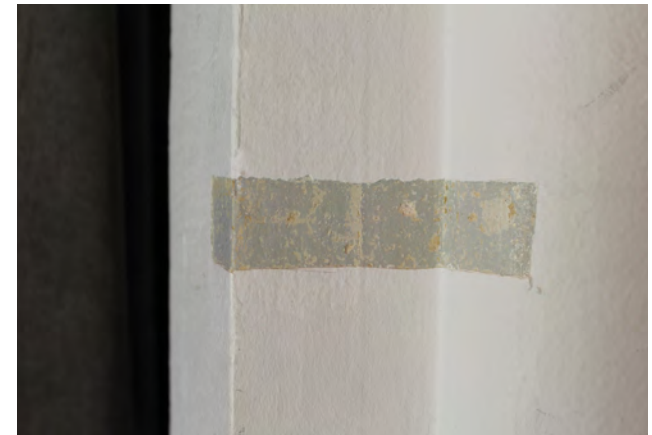
Näyttämöseinän listat.

Juhlasalissa saattanut olla puinen jalkalista, jonka korkeus on ollut 7,5cm. Nykyinen lista uudempi.

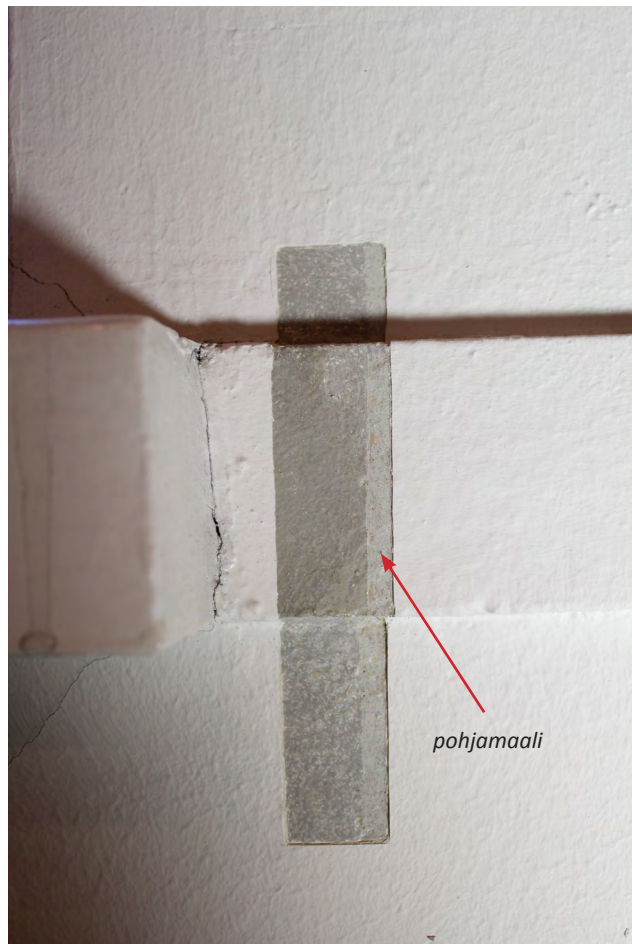
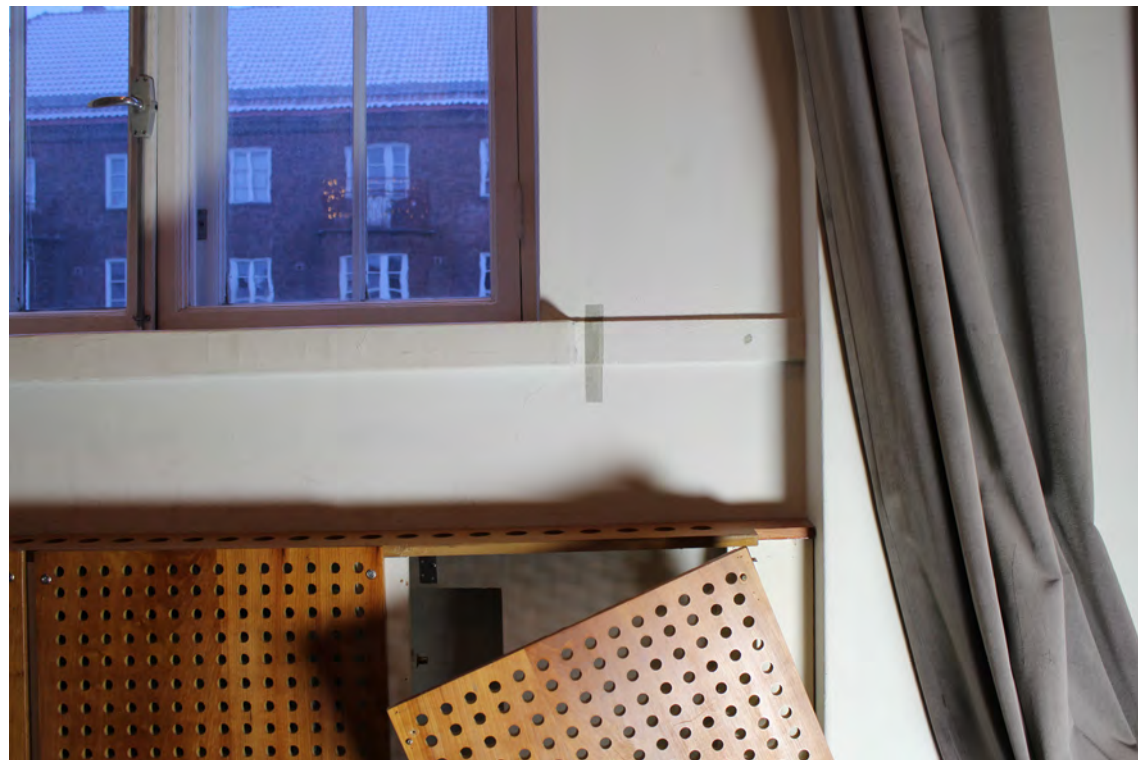
Ikkunaseinä

Seinä(peilit) S 3502-B, sinisempi, harmaa
Lista ikkunoiden alareunan kohdalla S 3502-Y, ruskeampi,
harmaa alla pohjamaali S 2005-G50Y.
